オハラ敷地内の工場建設工事に伴う土壌調査結果について

オハラでは工場建設工事に伴い、「土壌汚染対策法」に基づいた対象区域の土壌調査を実施いたしました。 その結果、対象区域の一部から基準値を超える特定有害物質(カドミウム、鉛、ホウ素)が検出されました。 以下に調査の結果と今後の対応について報告します。

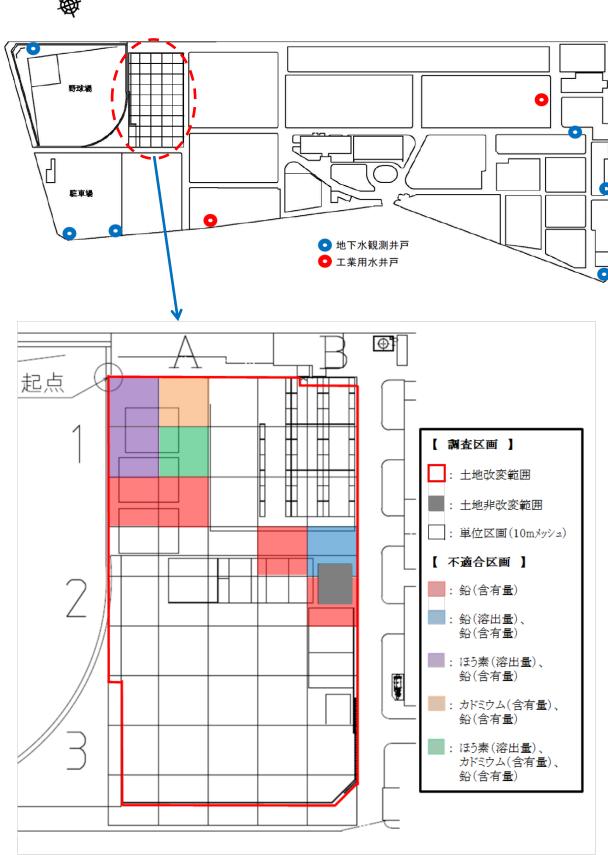
【別紙】

- ①土壌ガス分析結果は、基準値を超える有害物質は検出されませんでした。
- ②土壌中から基準値を超えるカドミウム、鉛、ほう素が検出されました。

基準超過物質	土壌·溶出量 最大値(mg/2)		基準超過	汚染深度	土壌·含有量 最大値(mg/kg)		基準超過	汚染深度
	基準値	測定値	地点数	(m)	基準値	測定値	地点数	(m)
カドミウム	0.01	/	_	_	150	730	2	0.5
鉛	0.01	0.011	1	0.5	150	2000	9	0.5~1.0
ほう素	1	11	3	0.5~1.0	4000	/	_	_

調査対象範囲と結果

今回の工場建設に当たって、当該基準値を超える全ての土壌に対する搬出・処分については、法令及び 行政機関の指導に基づき適切に対応してまいります。
